# 典型飞行事故 调查与分析方法

武维新 张楠 编著

《飞行事故调查与分析》

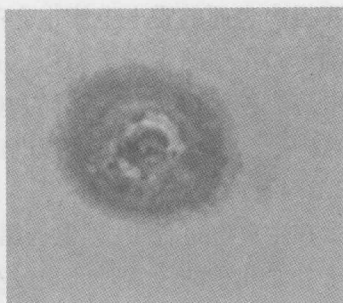
在雷击大量放电阶段,雷电流通过导体时能在极短的时间内转换成大量热能,会造成机件的严重烧伤和烧蚀(图8-3)。特别是在整个雷电传导期内,当闪电通道停留或附着在飞机的一点时,会对飞机造成特别严重的损伤,能将飞机蒙皮烧伤或烧蚀数厘米的孔洞(图8-4)。如果烧伤或烧蚀发生在油箱或近处有油蒸气的

图 8-4 飞机蒙皮烧伤的孔洞

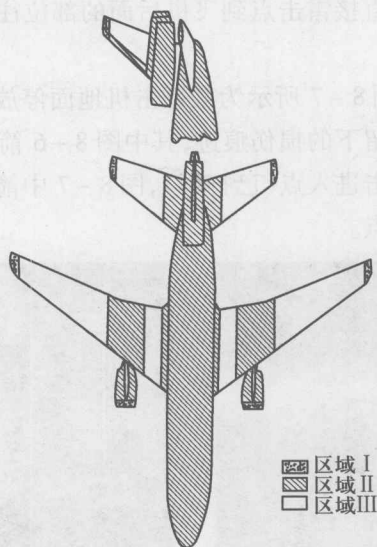
I 区:直接遭受雷击概率最高的飞机表面。一般雷电最初击中点是在该区域。该区域包括机头、空速管、翼尖(包括平尾和垂尾)、天线、发动机短舱唇口、外部油箱头部、螺旋桨桨帽、桨叶、平

图 8-5 飞机遭雷击概率不同的区域

根据飞机雷击事故的统计分析,飞机表面遭受雷击的概率是不同的,可分为图8-5所示的3个区域。

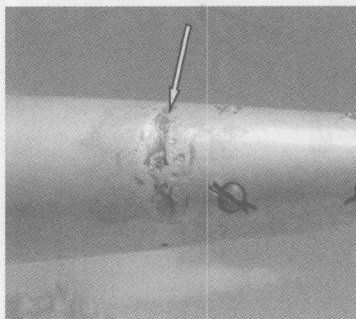
如图8-6、图8-7所示为某歼击机地面停放时遭受雷击后在空速管和轮毂上留下的损伤痕迹,其中图8-6箭头所指位置为空速管上留下的雷击进入点(已打磨),图8-7中箭头所指位置为轮毂上的雷击穿出点。

图8-6 雷击进入点(空速管)

直接雷击点的特征是在飞机表面显示出凹坑和熔化金属的典型特征,严重时可以看到烧穿的小孔或洞。如图8-6中箭头所指位置,即是空速管被雷击后留下的凹坑和金属熔化痕迹(已打磨)。

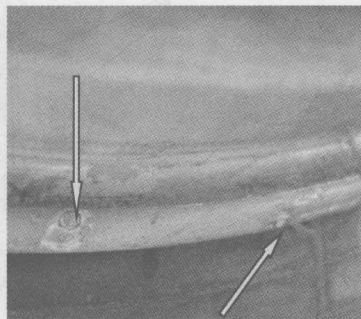
图8-7 雷击穿出点(轮毂)

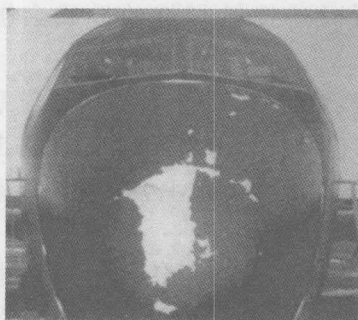
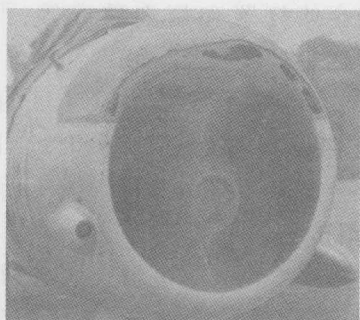
(1) 雷达罩。一般情况下,机头雷达罩遭受雷击后,轻微损伤时,漆片脱落、罩上有小孔和烧伤痕迹,严重时雷达罩会发生爆破(如图8-8、图8-9所示)。

图 8-8 遭雷击雷达罩漆片脱落图      图 8-9 遭雷击雷达罩发生爆破

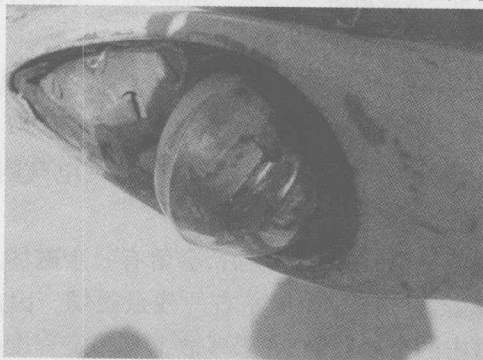
(4) 航行灯。在飞机机翼和尾翼翼尖安装的航行灯,雷击后灯丝烧坏(图 8-10),航行灯固定铆钉上有烧伤痕迹,冲击

图 8-10 雷击导致航行灯灯丝烧坏

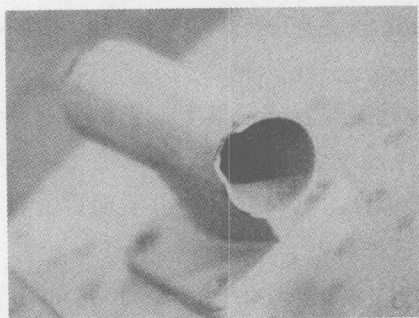
(5) 天线系统(位于 I 区的天线系统,包括高频、罗兰导航系统、甚高频埋入尾翼翼尖天线、下滑信标机和雷达天线等)。雷击时会损坏天线、相连的导线及通信导航设备,天线上会有烧伤痕迹(图 8-11)。

图 8-11 天线损坏

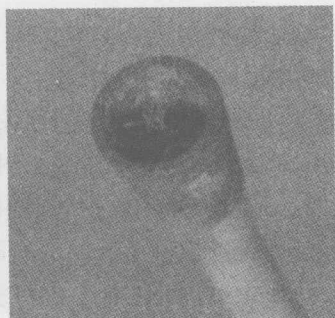
(6) 静电放电器。装在机翼和尾翼翼尖后缘的静电放电器,常常是直接雷击点的“穿出点”。雷击后可发现放电器芯被烧蚀、烧毁(图 8-12),严重时在翼尖后缘连接处的放电器会被弹掉。

图 8-12 放电器芯被烧蚀、烧毁

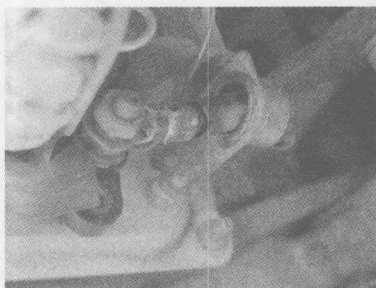
雷击时在飞机电气线路内产生感应电压,当此电压超过补偿器的击穿电压时,即产生跳火,有时还会产生金属榴(图 8-13、图 8-14)。因此,可用高倍光学显微镜检查有关电气附件上是否有此种跳火的痕迹。

图 8-13 三油泵滤波器烧坏

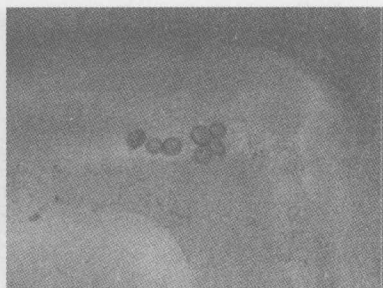
图 8-14 烧熔后形成的金属瘤

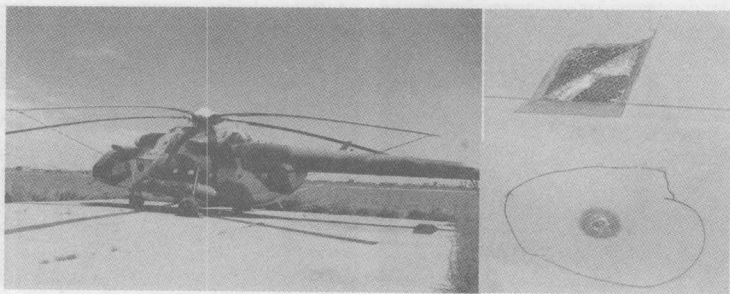
1998 年 8 月 12 日凌晨,北京通县地区出现雷雨天气,机场停机坪上一架露天停放的直升机遭雷击,直升机 4 号旋翼第 12 段件(共 21 个段件)蜂窝结构被击伤约  $150\text{mm} \times 150\text{mm}$ ,其他部位也有明显的局部高温烧蚀现象,如图 8-15 所示。

图 8-15 某直升机遭遇雷击损伤情况

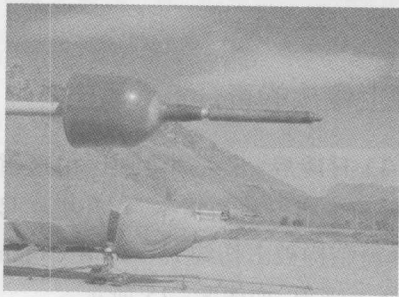
图 8-16 空速管烧蚀部位

2004 年 9 月 29 日,某部在停机坪停放的一架歼击机意外遭雷击,导致部分机件损伤。当日气象情况:17 时 30 分至 23 时 32 分,该机场出现了一次雷雨天气,持续时间为 6h02min,瞬时出现冰雹,雷暴、闪电为中等强度以上。降水起止时间为 17 时 40 分至 23 时 45 分,持续时间为 6h05min,降水量为 30mm。事发当日,该机参加飞行,下午完成飞行后检查,停放在停机坪。几天后,部队在检查中发现,飞机空速管被烧蚀,左、右轮毂有烧蚀痕迹,轮胎表面有局部高温引起的变色现象;通电检查时发现航行灯不亮,三油泵工作声音异常,打开飞机包皮检查发现航行灯灯泡烧坏,三油泵滤波器烧坏,详见图 8-16 ~ 图 8-25。具体损伤情况如下。

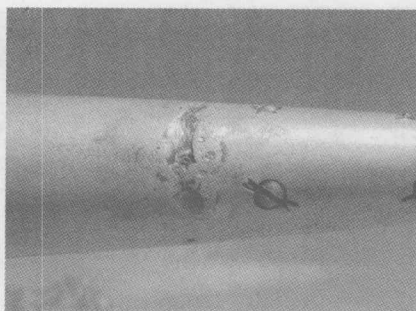
图 8-17 空速管烧蚀坑(已打磨)

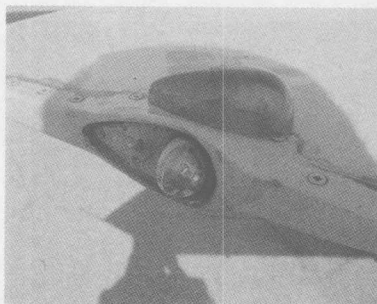
图 8-18 打开灯罩的航行灯

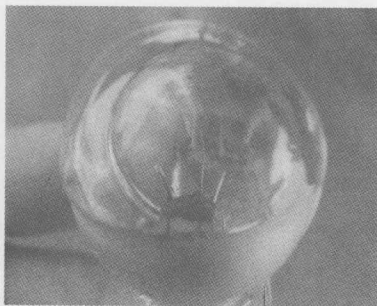
图 8-19 航行灯灯丝烧断

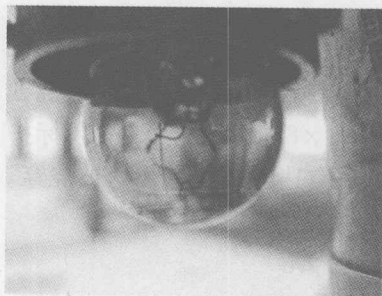
图 8-20 起落架标志灯  
(灯内被烧黑、灯丝明显变细)

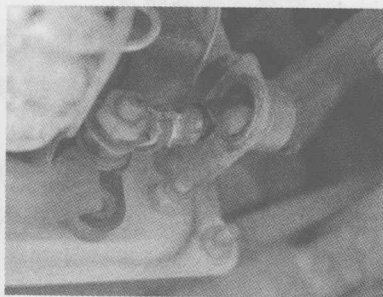
图 8-21 三油泵滤波器接线片烧损

融,滤波器盒盖内有7粒融化的焊锡颗粒,直径约2mm;电感线圈外表面的封装漆层过热脆裂,部分已脱落。

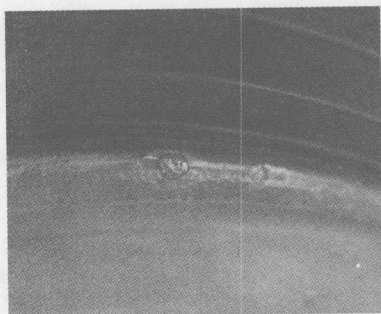
图 8-22 放电部位轮缘上的电蚀坑

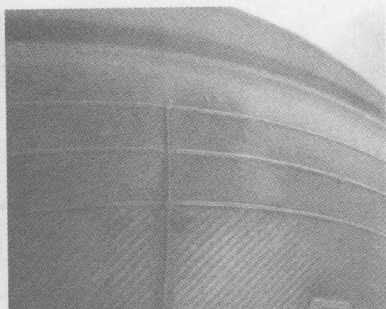
图 8-23 放电部位轮胎表面轻度变色

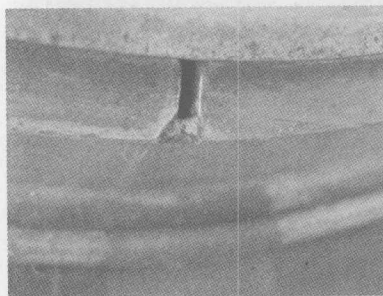
图 8-24 被烧熔的半卡环

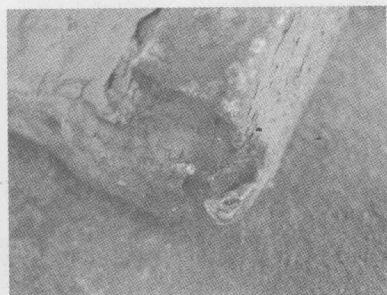
图 8-25 右机轮轮挡烧蚀情况

### 3. 左、右机轮轮缘等损伤情况

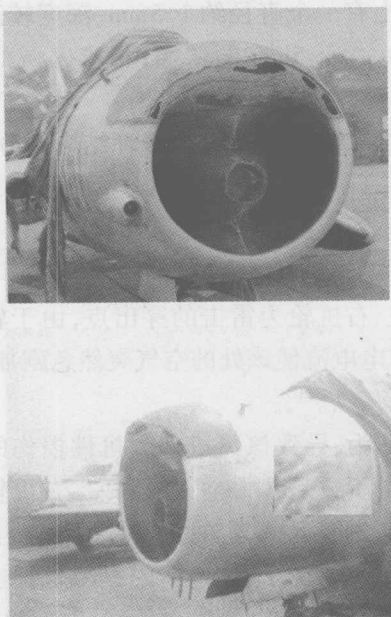
图 8-26 雷达罩和中锥遭遇雷击损伤

1994年6月,某部长途机动飞行训练,14架飞机编成4个梯队,第一组两架飞机,其余12架编成3个四机。在到达某预定着陆机场上空时遭遇雷雨天气,14架飞机除了第一批两架飞机外,其余12架飞机均遭不同程度的雷击损伤。具体损伤情况是,9架飞机的雷达罩全部损伤(图8-26),6架飞机雷达罩均局部损伤,部分雷达罩局部损伤严重;3台发动机压气机叶片严重打伤,需要

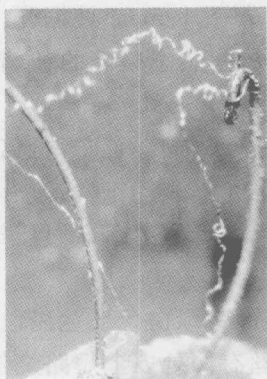
图9-1 灯泡在热态时被撞坏

(1) 灯泡在工作时被撞坏(热态)。因为热态灯丝韧性大,受撞击后整个灯丝外形改变,同时还产生严重的局部拉伸,螺旋形的钨丝被拉开,而且很乱。变形程度与所受冲击载荷大小有关。有两处以上互相接触短路造成的烧伤。灯丝有明显的拉伸和变形,如图9-1所示。

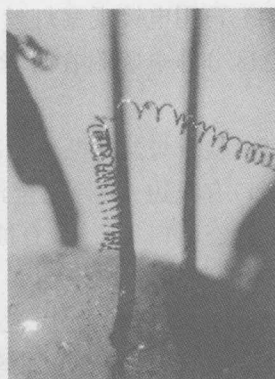
图9-2 灯泡在冷态时被撞坏

(2) 灯泡在不工作时被撞击(冷态)。因为冷态灯丝脆性大,受撞击后外形上的变形和局部的拉伸变形部很小,有时灯丝仍保持原来的螺旋形,即使断也是这个特征。没有明显的拉伸和变形,如图9-2所示。

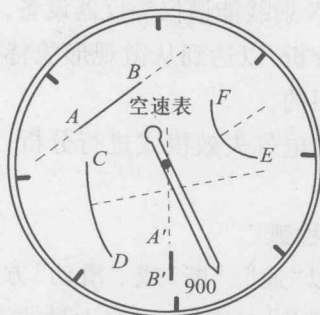
图9-5 表盘痕迹分析

(4) 如果一条压痕是由指针在飞机坠地撞击时形成的,此压痕的延长线必通过指针转轴。图9-5所示为表盘残骸简图,弧线CD的曲率半径已经超出表盘、弧线FE的弯曲方向不对、直线AB的延长线不经过指针转轴,故非指针所形成;只有直线A'B'的延长线经过指针转轴,所以直线A'B'可能是指针留下的压痕。

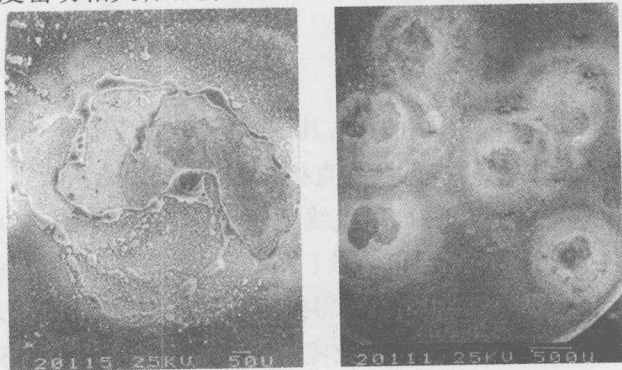
图 9-6 电弧烧蚀坑形貌(直流 28V,小电流)

电气触点拉弧的过程中,发生拉弧的两个触点(也可称电极)均受到电弧的高温损伤,于是在触点的表面均留下拉弧损伤的痕迹。拉弧残骸件具有以下形貌特征:电弧烧蚀坑、微小金属颗粒、毛刺、熔坑、熔瘤,见图 9-6~图 9-8。

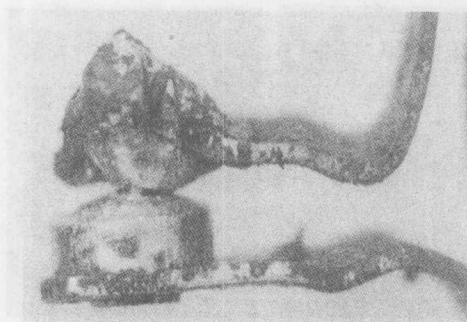
图9-7 触点拉弧形成的粘连

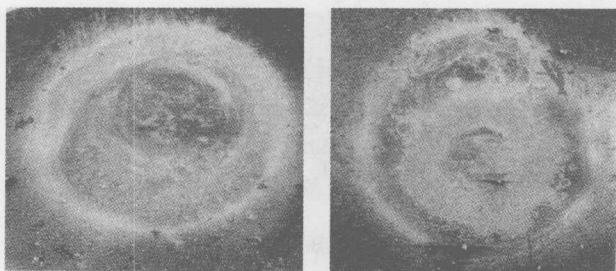
图9-15 交流电路电极材料相同时两电极短路熔坑形貌

(1) 短路熔坑。短路熔坑是在短路电流比较小的情况下,瞬间的短路打火在短路部位所形成的一种烧蚀坑。短路熔坑是最常见、最主要的短路痕迹。短路熔坑具有熔流、熔洞、熔球、溅射花样、贝壳花样等微观形貌特征,如图 9-15、图 9-16 所示。

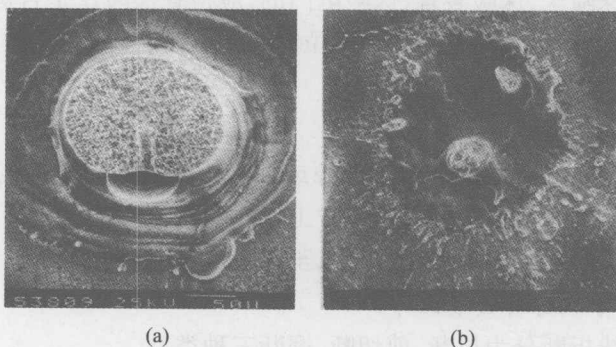
图9-16 直流电路电极短路熔坑形貌

(a) 正极上的贝壳花样；(b) 负极上的溅射花样。

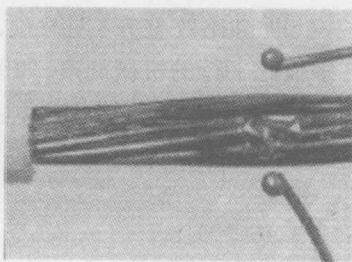
图9-17 短路熔瘤形貌

形成短路熔瘤,当存在一定接触压力时,在短路部位形成短路黏结,如图9-17、图9-18所示。

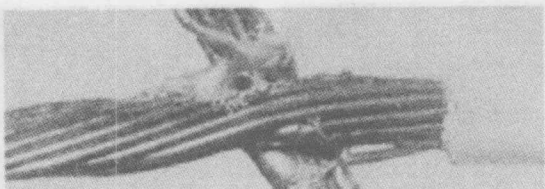
图 9-18 短路黏结形貌

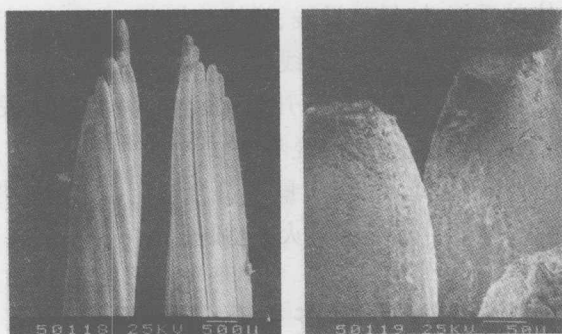
图9-19 导线拉断的形态特征

(1) 拉断。导线在拉断部位出现明显缩颈、芯线的端头呈杯锥状、外表四周有许多彼此平行的细小裂纹、芯线断口的微观形貌特征是韧窝花样,如导线带电,一些芯线金属丝的端头还具有熔融、熔瘤特征,如图 9-19 所示。

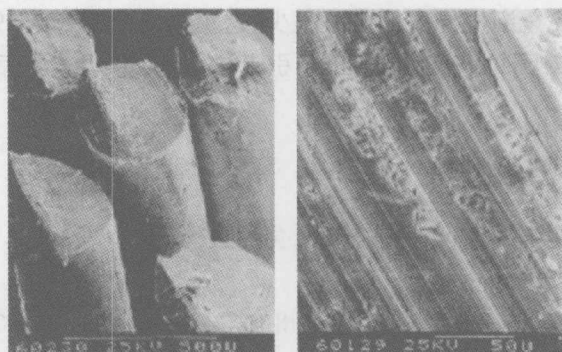
图9-20 导线剪切折断后的形态特征

(2) 剪断。断头处断口比较整齐、无缩颈、断面成剪切的斜面,微观形貌是有许多彼此平行的机械划痕,如图 9-20 所示。

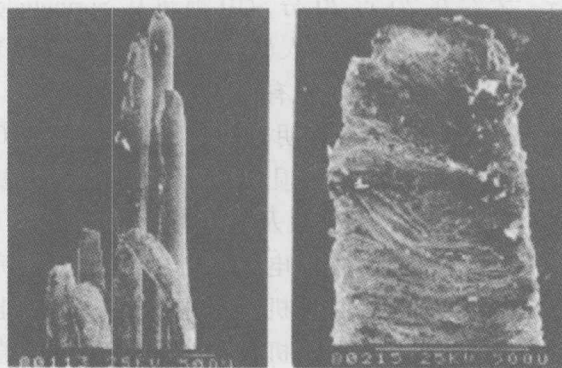
图9-21 导线摩擦折断后的形态特征

(3) 磨擦折断。导线芯外表有许多磨擦损伤痕迹;断口有拉伸折断的形貌特征——缩颈、杯锥状断口、断面上有韧窝花样,如图 9-21 所示。

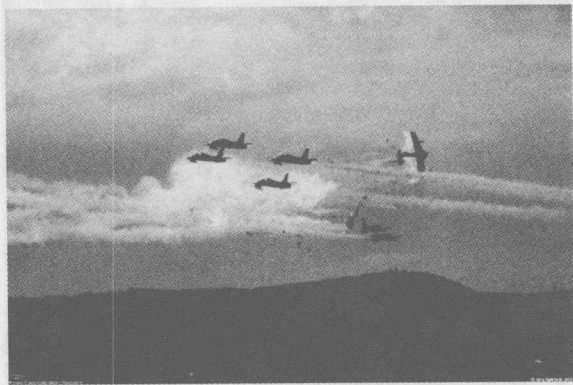
图 10-1 飞行表演中发生的相撞事故

很多相撞事故,特别是尾随相撞事故,被撞飞机驾驶员会有明确的被撞的感觉,如条件允许,被撞飞机飞行员通常会报告。此外,有些相撞事故有目击者,也会有准确的反映。还有些事故可能有人用摄像机记录下了相撞的过程(图 10-1)。

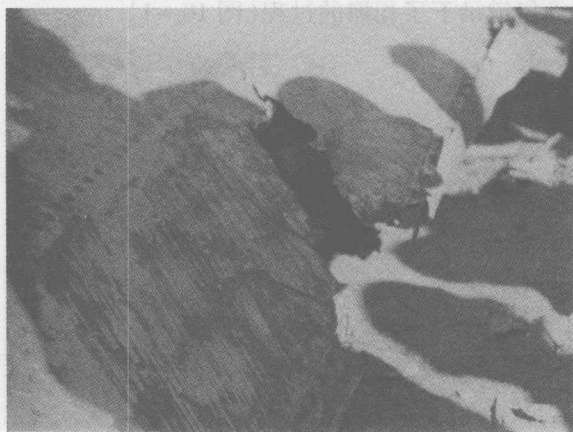
图10-2 双机相撞在僚机左机翼上留下的划痕

如果飞机发生了空中相撞,则两架飞机相撞时,在每架飞机上总要留下明显的痕迹。检查飞机残骸,如果发现相撞的痕迹(图10-2),则可以确定飞机在空中相撞,同时根据痕迹所处的位置和方向,还可以确定两架飞机相撞的部位,甚至可以确定是哪架飞机撞上另一架飞机。

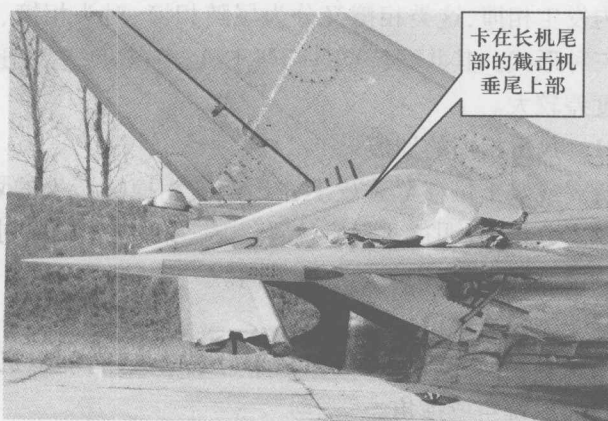
图 10-3 截击机垂尾撞在长机的右平尾与尾部的缝隙内

有的双击空中相撞事故,两架飞机相互接触部位的残骸,有可能同时散落或一架飞机上的残骸挂(卡)到另一架飞机上(图10-3),这样如果在失事现场调查中,发现两架飞机的部分残骸在一起,而距两架飞机残骸都比较远,或在一架飞机残骸中,发现了另一架飞机的残骸,则可以判断,两架飞机发生空中相撞事故。

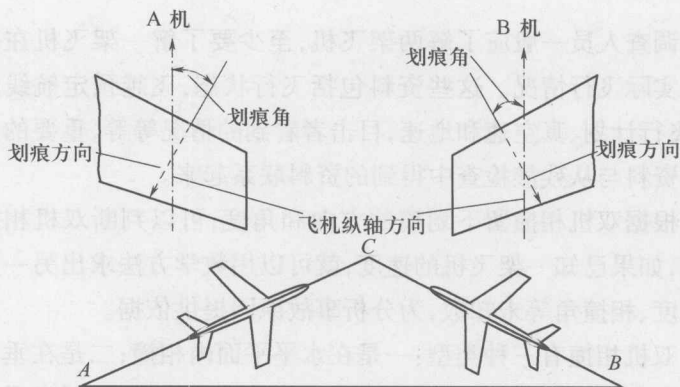
图 10-4 双机对头相撞时的划痕角

(1) 如 A、B 两机划痕方向都是从前向后,则属于双机对头相撞(两机速度向量的夹角大于  $90^\circ$  的相撞称为对头相撞)。这时,取划痕方向与该机纵轴平行线相交的锐角为划痕角,见图 10-4。

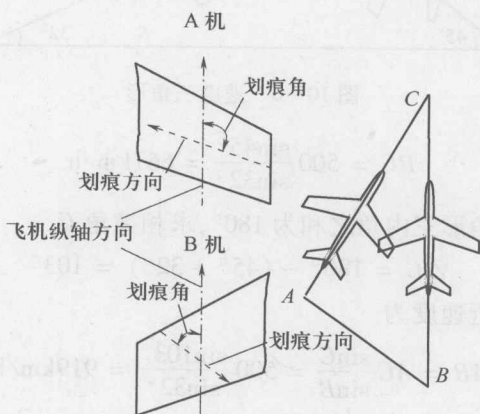
图 10-5 双机尾随相撞时的划痕角

速度较大。速度较大的 B 机,取划痕与该机纵轴平行线相交的锐角为划痕角;速度较小的 A 机,取划痕与该机纵轴平行线相交的钝角为划痕角,如图 10-5 所示。

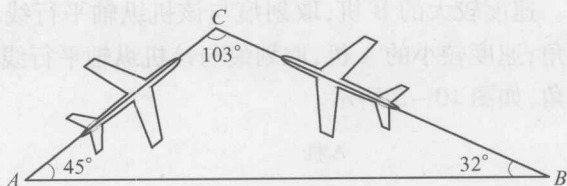
图 10-6 速度三角形

A、B 两机相撞时的速度可用  $AC$  和  $BC$  表示,  $AB$  为相撞时两机的接近速度, 速度向量三角形用  $\triangle ABC$  表示, 见图 10-6。因此, 已知双机的划痕角和一架飞机的速度, 即可利用三角函数关系, 求出双机相撞角  $C$  和另一架飞机的速度。

画速度三角形, 如图 10-6 所示, 已知:  $\angle A = 45^\circ$ ,  $\angle B = 32^\circ$ ,  $AC = 500\text{km/h}$ 。

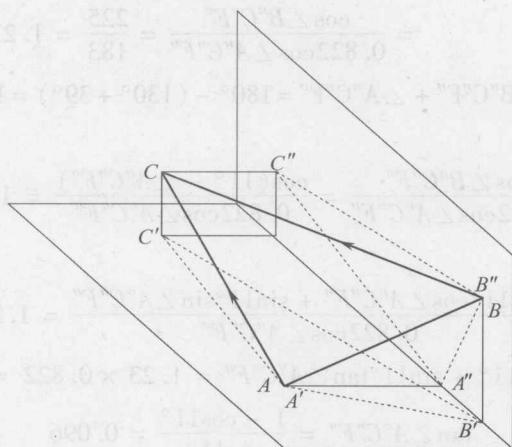
图 10-9 任意平面的速度三角形

将图 10-8 的垂直平面内的速度三角形  $A''B''C''$  垂直于水平平面内的速度三角形  $A'B'C'$ , 然后, 可绘出任意平面的速度三角形  $ABC$ , 如图 10-9 所示, 图中用粗黑线示出。双机相撞的有关数据便可求出。

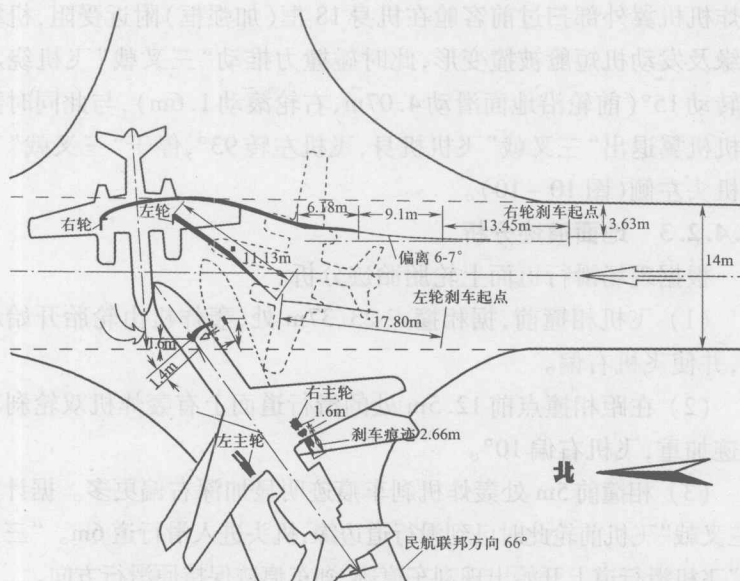
图 10-10 轰炸机在滑行道滑行过程中与“三叉戟”飞机相撞

“三叉戟”飞机在联络道交叉处相撞,这是一起“三叉戟”飞机飞行员违反规定,未通过塔台指挥员同意滑出,抢先滑上滑行道造成的(图 10-10)。仅以此为例介绍计算两机相撞瞬间的速度和滑行速度。

飞机相撞后,在惯性力作用下,轰炸机机翼冲破“三叉戟”飞机蒙皮,破口自 31 框~19 框,长 6.9m。此处机身结构比较单薄。轰炸机机翼外部扫过前客舱在机身 18 框(加强框)附近受阻,机翼前缘及发动机短舱被撞变形,此时碰撞力推动“三叉戟”飞机绕左轮转动  $15^{\circ}$ (前轮沿地面滑动 4.07m,右轮滚动 1.6m),与此同时轰炸机机翼退出“三叉戟”飞机机身,飞机左转  $93^{\circ}$ ,停于“三叉戟”飞机机头左侧(图 10-10)。

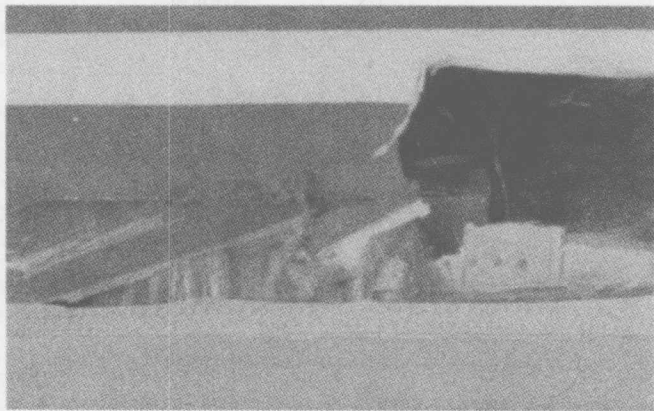
图 10-11 “三叉戟”飞机 13 号窗口下方被撞开

(1) 在“三叉戟”飞机机身 13 号窗口下方有一块蒙皮上有一长 51cm 破口,蒙皮上留有较深的翼尖擦伤痕迹,蒙皮前部有一弧形凹坑。

经残骸分析和测量胎迹,确定最初碰撞点是轰炸机左机翼翼尖前缘和“三叉戟”飞机第 13 窗口下方(图 10-11),因此选用的划痕起点在左机翼翼尖航行灯处,终点在翼尖最大厚度处的第一划痕(图 10-12),这条划痕与飞机纵轴的夹角就是划痕角,约  $20^\circ$ 。

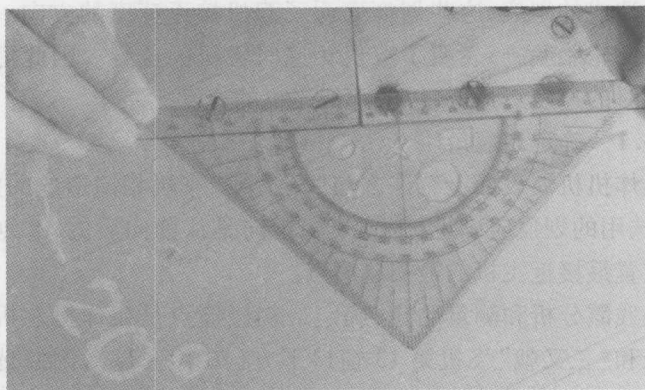
图 10-12 划痕与飞机纵轴的夹角即划痕角约  $20^\circ$

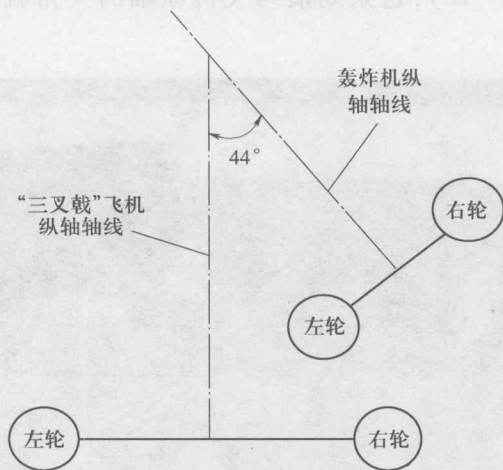
图 10-13 根据两架飞机相撞前的刹车胎迹计算出相撞角

经测量两架飞机相撞前的刹车胎迹,并根据飞机轮距等几何数据校核计算确定“三叉戟”飞机与轰炸机相撞时的机身纵轴线,实际测量两架飞机纵轴相交的角度为  $44^\circ$ ,因此确定两架飞机的相撞角为  $44^\circ$ (图 10-13)。

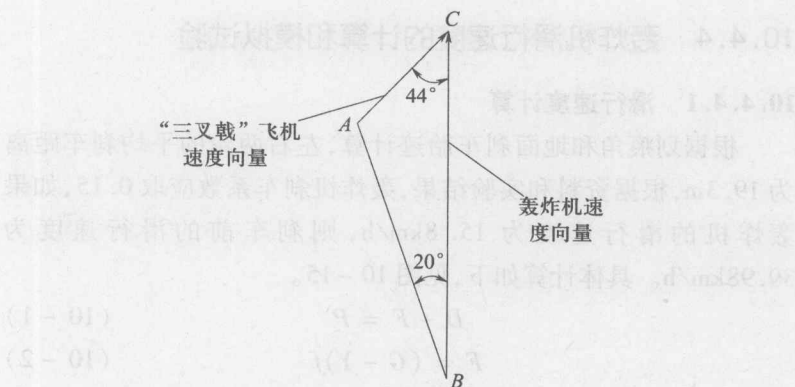
图 10-14 “三叉戟”飞机与轰炸机的速度向量图

根据已确定的划痕角和相撞角即可做出两机相撞瞬间的速度向量三角形的相似三角形(图 10-14)。

速度三角形的  $BC$  边是轰炸机速度向量,  $AC$  边是“三叉戟”飞机速度向量,  $BA$  边是两机接近的速度向量。根据实测的划痕角和

交叉角另  $\angle B = 20^\circ$ , 表示轰炸机翼尖处的划痕角;  $\angle C = 44^\circ$  表示交叉角, 则

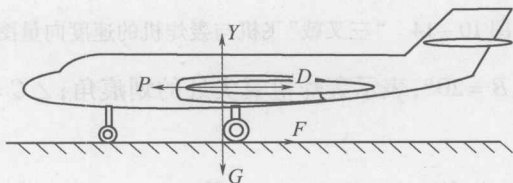
图 10-15 地面滑行时受力情况

根据划痕角和地面刹车胎迹计算,左右两轮的 average 刹车距离为 19.3m,根据资料和实验结果,轰炸机刹车系数应取 0.15,如果轰炸机的滑行速度为 15.8km/h,则刹车前的滑行速度为 39.98km/h。具体计算如下,见图 10-15。

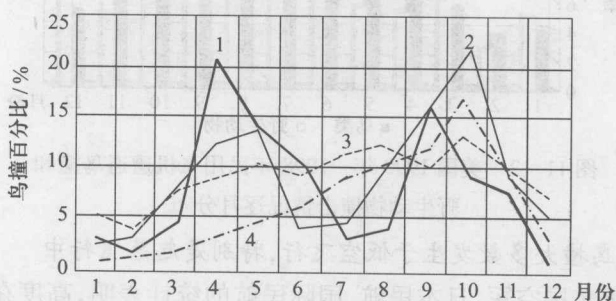
图 11-1 月平均鸟撞百分比

1—为中国空军部分统计月平均鸟撞百分比;

大陆性气候地区春秋两季鸟撞事故明显增多,尤集中于4月、5月、9月、10月这4个月中,这期间发生的鸟撞事故占全年的60%以上(图11-1为月平均鸟撞百分比)。春秋之季为候鸟的迁徙期,这期间鸟群频频飞过,飞机不易躲避,而且春季为鸟类及其食饵昆虫、草籽及粮食的成熟期,鸟类数量急增,鸟类觅食活动频繁,鸟撞机会增多,夏天由于气温较高,鸟不太活动,多在地面捕捉食饵,而冬季旷野中食饵被积雪覆盖,鸟类多到居民区附近活动、觅食,鸟撞飞机机会明显减少。

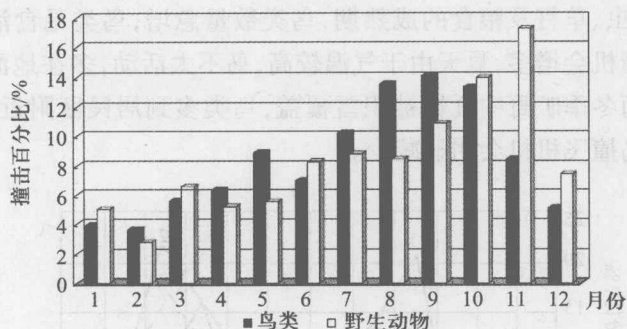
图 11-2 美国 1990 年—1998 年民用飞机遭遇鸟撞和野生动物撞击情况逐月分布

各地区、各类飞机情况都有所区别,图 11-2 为美国 1990 年至 1998 年 9 年间,民用飞机遭遇鸟撞和野生动物撞击情况按月分布情况图。

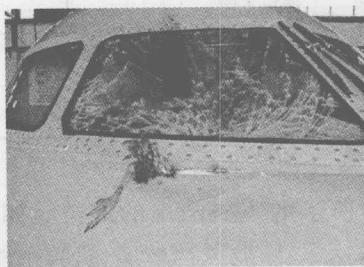
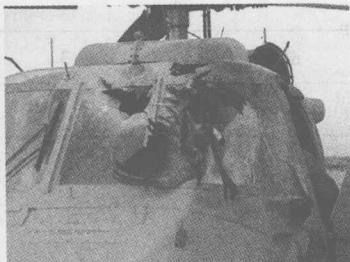
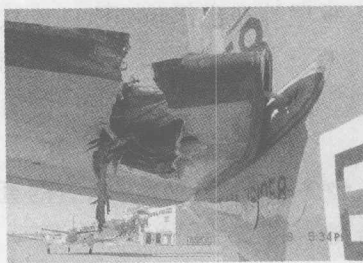
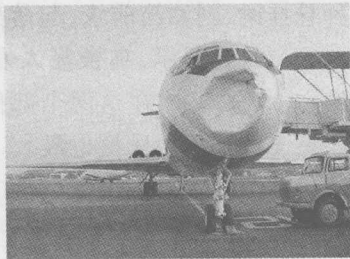
图 11-4 几起鸟撞飞机情况

鸟撞大多发生在如图 11-3 所示的飞机凸出的部位。如机头、进气道唇口、调节锥及支板、雷达罩、座舱风挡玻璃、机翼前缘、各种悬挂梁、副油箱前缘、起落架、垂尾等突出部位(图 11-3、图 11-4)。统计显示,鸟被吸入发动机比例约占 50%,座舱风挡玻璃约占 15%,鸟撞在这两个部位对飞行安全的威胁也最大,所导致严重飞行事故的比例也最大。

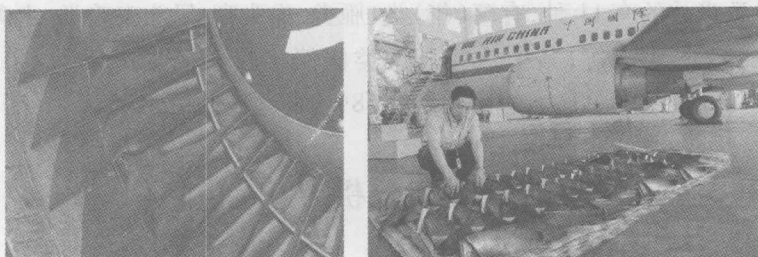
图 11-5 鸽群击伤飞机发动机情况

如鸟撞在发动机进气道唇口,经进气道吸入发动机,有的直接被吸入发动机,打伤发动机,有的甚至造成发动机停车。见图 11-5。

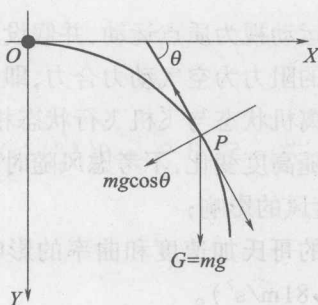
图 B-1 质点运动轨迹图

式中  $m$ ——飞机残骸重量( $\text{kg} \cdot \text{s}^2/\text{m}$ )；  
 $R$ ——飞机残骸的阻力( $\text{kg}$ )；  
 $v$ ——飞机残骸相应于时间  $t$  的速度( $\text{m/s}$ )；  
 $\theta$ ——轨迹角( $^\circ$ )；  
 $g$ ——地球重力加速度( $\text{m/s}^2$ )；  
 $t$ ——时间( $\text{s}$ )。

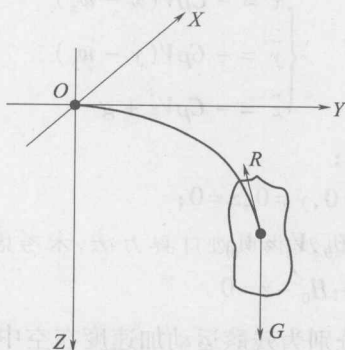
图 B-3 空中直角坐标系  $OXYZ$

机的飞行位置,  $X$  轴指向正北,  $Y$  轴指向正东,  $Z$  轴沿铅垂线向下, 如图 B-3 所示。

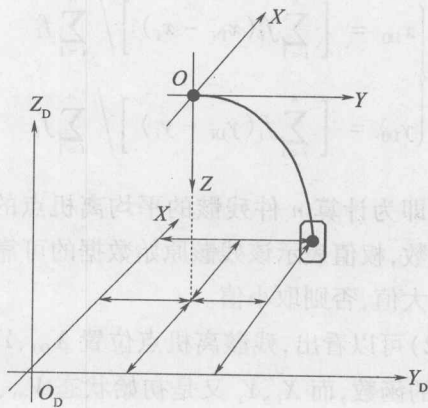
图 B-4 空中直角坐标系  $OXYZ$  与海平面直角坐标系  $O_D X_D Y_D Z_D$  关系

由方程(B-21)可求出飞机残骸在空中直角坐标系  $OXYZ$  中的水平飘移距离  $x$ 、 $y$ ,已经考虑了风的影响。但求得的水平飘移距离  $x$ 、 $y$  是坐标原点为残骸离机点的空中直角坐标系  $OXYZ$  中的距离。为了求飞机残骸离机时的位置,应建立海平面直角坐标系  $O_D X_D Y_D Z_D$ ,其原点  $O_D$  为海平面上的任意一点,但一般取主残骸坑,  $X_D$  轴指向正北,  $Y_D$  轴指向正东,  $Z_D$  轴沿铅垂线向上。将空中直角坐标系  $OXYZ$  转换为海平面直角坐标系  $O_D X_D Y_D Z_D$  中,如图 B-4 所示。

由图 B-4 可知,如果飞机残骸离机时的位置在海平面直角坐标系  $O_D X_D Y_D Z_D$  中的地面坐标为  $X_{D0}$ 、 $Y_{D0}$ ,则残骸落地点位置在坐标系  $O_D X_D Y_D Z_D$  中的地面坐标为

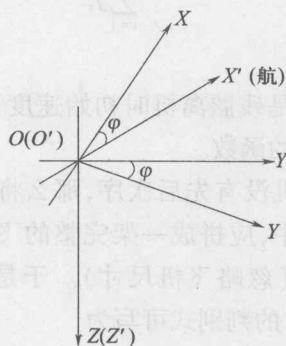
图 B-5 空中直角坐标系  $O'X'Y'Z'$  与空中直角坐标系  $OXYZ$  的关系

一般情况,飞机残骸离机过程很短促,飞行状态变化很小,因此,可以假设各残骸离机点在沿飞行航向的同一直线上。为了便于用数学公式表达这种关系,需要另建立空中旋转直角坐标系  $O'X'Y'Z'$ 。空中旋转直角坐标系  $O'X'Y'Z'$  与空中直角坐标系  $OXYZ$  的关系是:原点  $O'$  与  $O$  重合,  $Z'$  轴与  $Z$  轴重合,  $X'$ 、 $Y'$  轴为  $X$ 、 $Y$  轴绕  $Z$  轴顺时针方向旋转至  $X$  轴指向飞机飞行航向,如图 B-5 所示。
